Chemiefrei den Algenbefall bekämpfen

Kupfer-Silber-Ionisierungsanlage sorgt in Kempten für klares Wasser.

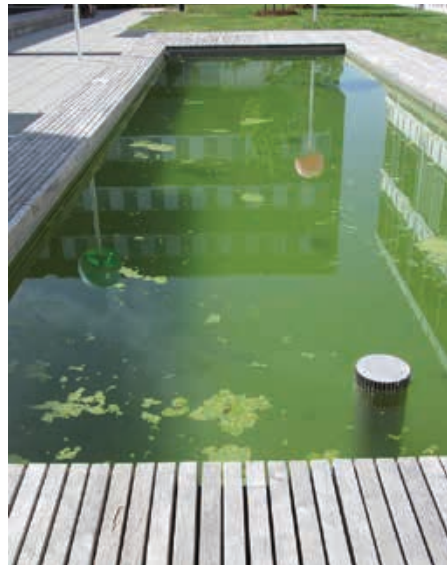
Absehend: Eines der Wasserbecken an der Fachhochschule Kempten vor der Kupfer-Silber-Ionisierung des Wassers.

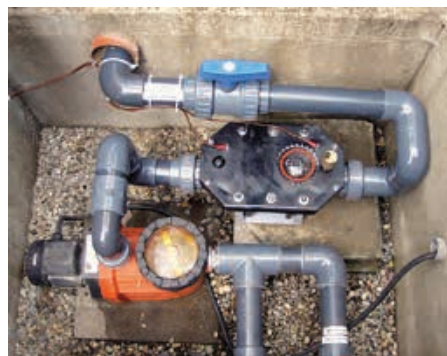
Problemlöser: Der Einbau der Kupfer-Silber-Ionisierungsanlage erfolgte im Pumpenschacht neben den Wasserbecken.

Dem zweiten Vorschlag der Wasserexperten folgte dann der Bauherr, und so begannen im April 2014 die Mitarbeiter von Grünbau Allgäu mit der gründlichen Reinigung der Zisternen sowie der vorhandenen Pumpe. Zusätzlich wurde ein so genannter Hydrozyklonfilter in die Beckenzuleitung eingebaut. Dieser Fliehkraftabscheider sorgt für die Entfernung von Schmutzpartikeln im Wasser. Die eigentliche Algenbefreiung erfolgt allerdings über die innovative Kupfer-Silber-Ionisierungsanlage. Dabei durchläuft das zu ionisierende Wasser eine spezielle Behandlungszelle, in der sich die Kupfer- und Silber-Elektroden befinden. Aktiviert werden diese Elektroden durch einen schwachen, präzisen Gleichstrom. Dabei werden Kupferionen (Cu^{++}) und Silberionen (Ag^+) freigesetzt, die dann ihre bakterien- und algenvernichtende Wirkung entfalten. Gelangen Kupfer- und Silberionen ins Wasser, werden die oberflächenaktiven Kationen zu starken natürlichen Vernichtungsmitteln. In Bruchteilen von Sekunden bilden positiv geladene Kupfer- und Silberionen elektrostatische Verknüpfungen auf den negativ geladenen Bereichen der Zellwände der Algen und Keime. Befinden sich Kupfer und Silber erst einmal innerhalb einer Algenzelle, so greifen sie die schwefelhaltigen Aminosäuren an, die wiederum zur Photosynthese notwendig sind. Ist die Photosynthese nicht mehr möglich, stirbt die Zelle ab. Die Kupfer-Silber-Ionisierungsanlage in Kempten wird zirka sechs Stunden pro Tag automatisch angeschaltet. Ein großer Vorteil des Systems liegt in seiner Depotwirkung. So verbleiben bei dem Verfahren die Kupfer- und Silberionen im Wasser. Selbst bei abgestellter Anlage hält diese Depotwirkung mehrere Wochen an. Damit ist eine Nachregulierung oder permanente Kontrolle überflüssig. Ein zusätzlicher Vorteil der Kupfer-Silber-Ionisierung des Wassers ist die Umweltunbedenklichkeit. Der Kupfer-Ionen Anteil im Wasser der Becken an
